# 勞動部職業安全衛生署 函

主旨：檢送勞工進入自動電鍍機行進路線內找尋工具，遭吊掛電鍍物件運送機組壓夾致死災害預防宣導資料1份，請依說明配合辦理，請查照。

# 進入自動電鍍機行進路線內找尋工具，遭下降之升降台壓夾致死，職災案例警示

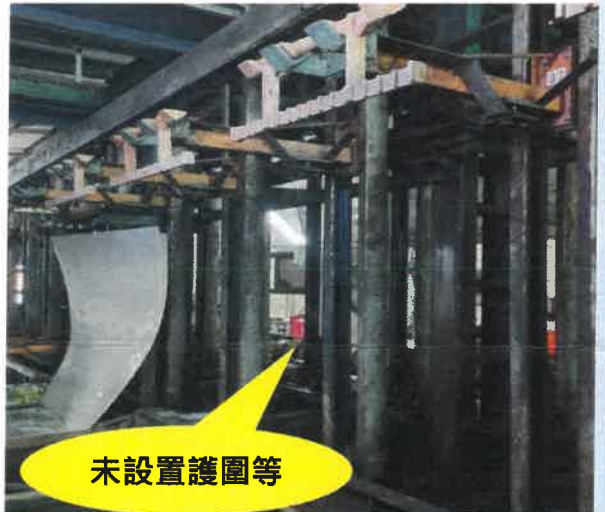
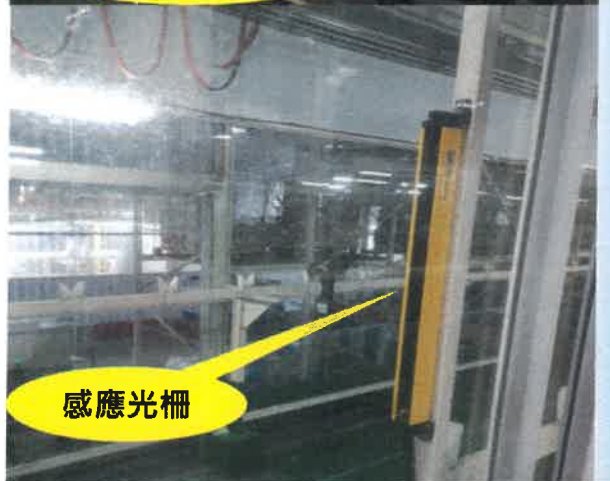
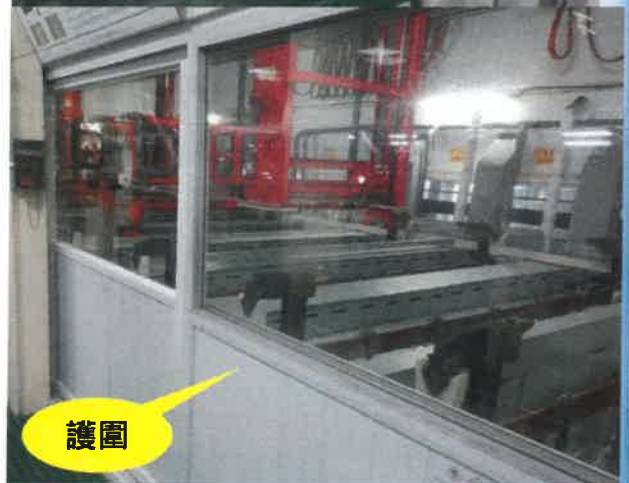
111年9月29日1名男性勞工進入自動電鍍機行進路線內找尋工具，未停止相關機械運轉及送料，且因該電鍍機開口處未設置適當護罩、護圍或具有連鎖性能之安全門等設備，致遭下降之運送機升降台壓夾，造成勞工死亡事件。

1. 未停止相關機械運轉及送料即進入自動化電鍍機內作業。
2. 電腦數值控制或其他自動化機械(自動電鍍機)具有危險之部分未設置適當護罩、護圍或具有連鎖性能之安全門等設備。

1. 雇主對於機械之掃除、上油、檢查、修理或調整有導致危害勞工之虞者，應停止相關機械運轉及送料。(職業安全衛生設施規則第57條第1項)
2. 電腦數值控制或其他自動化機械(自動電鍍機)具有危險之部分應設置護罩、護圍或具有連鎖性能之安全門等設備。(職業安全衛生設施規則第58條第5款)
